Dräneringsförsöket utanför Sala

Line Strand
Hushållningssällskapet konsult AB

Täckdikningsförsök Sala

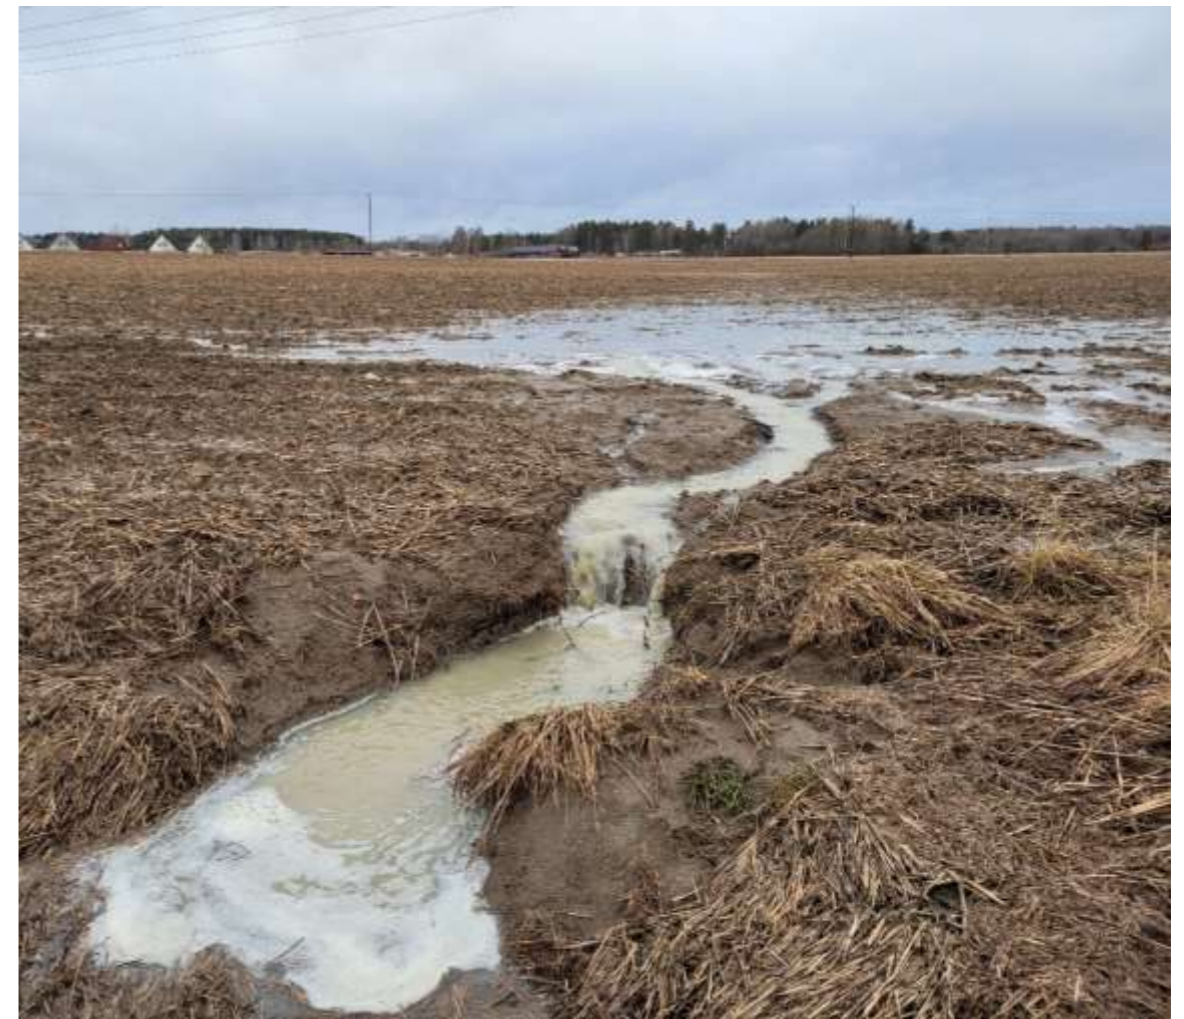
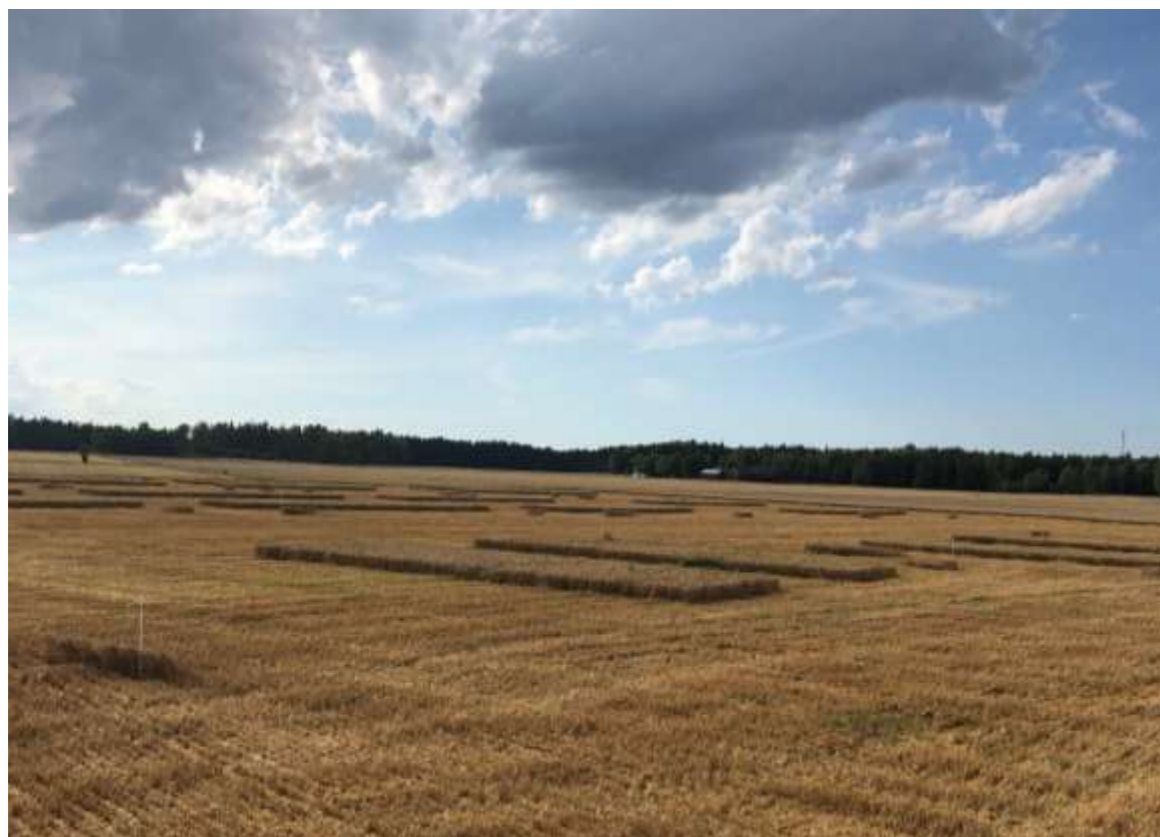
- Försöksplan för dräneringsförsök i Gölja med fyra behandlingarna där (A) är gammalt tegelrör med 10 m dikesavstånd, (B) är ny dräneringsslang med 10 m dikesavstånd, (C) är ny dräneringsslang med 5 m dikesavstånd och (D) är kalkinblandning i täckdikensåterfyllnaden med 10 m dikesavstånd.

- A. Gammalt system tegelrör 10 meter dikesavstånd.
- B. Nytt system 10 meter dikesavstånd.
- C. Nytt system 5 meter dikesavstånd.
- D. Nytt system 10 meter dikesavstånd.
Strukturkalk inblandning i återfyllnadsmassorna.

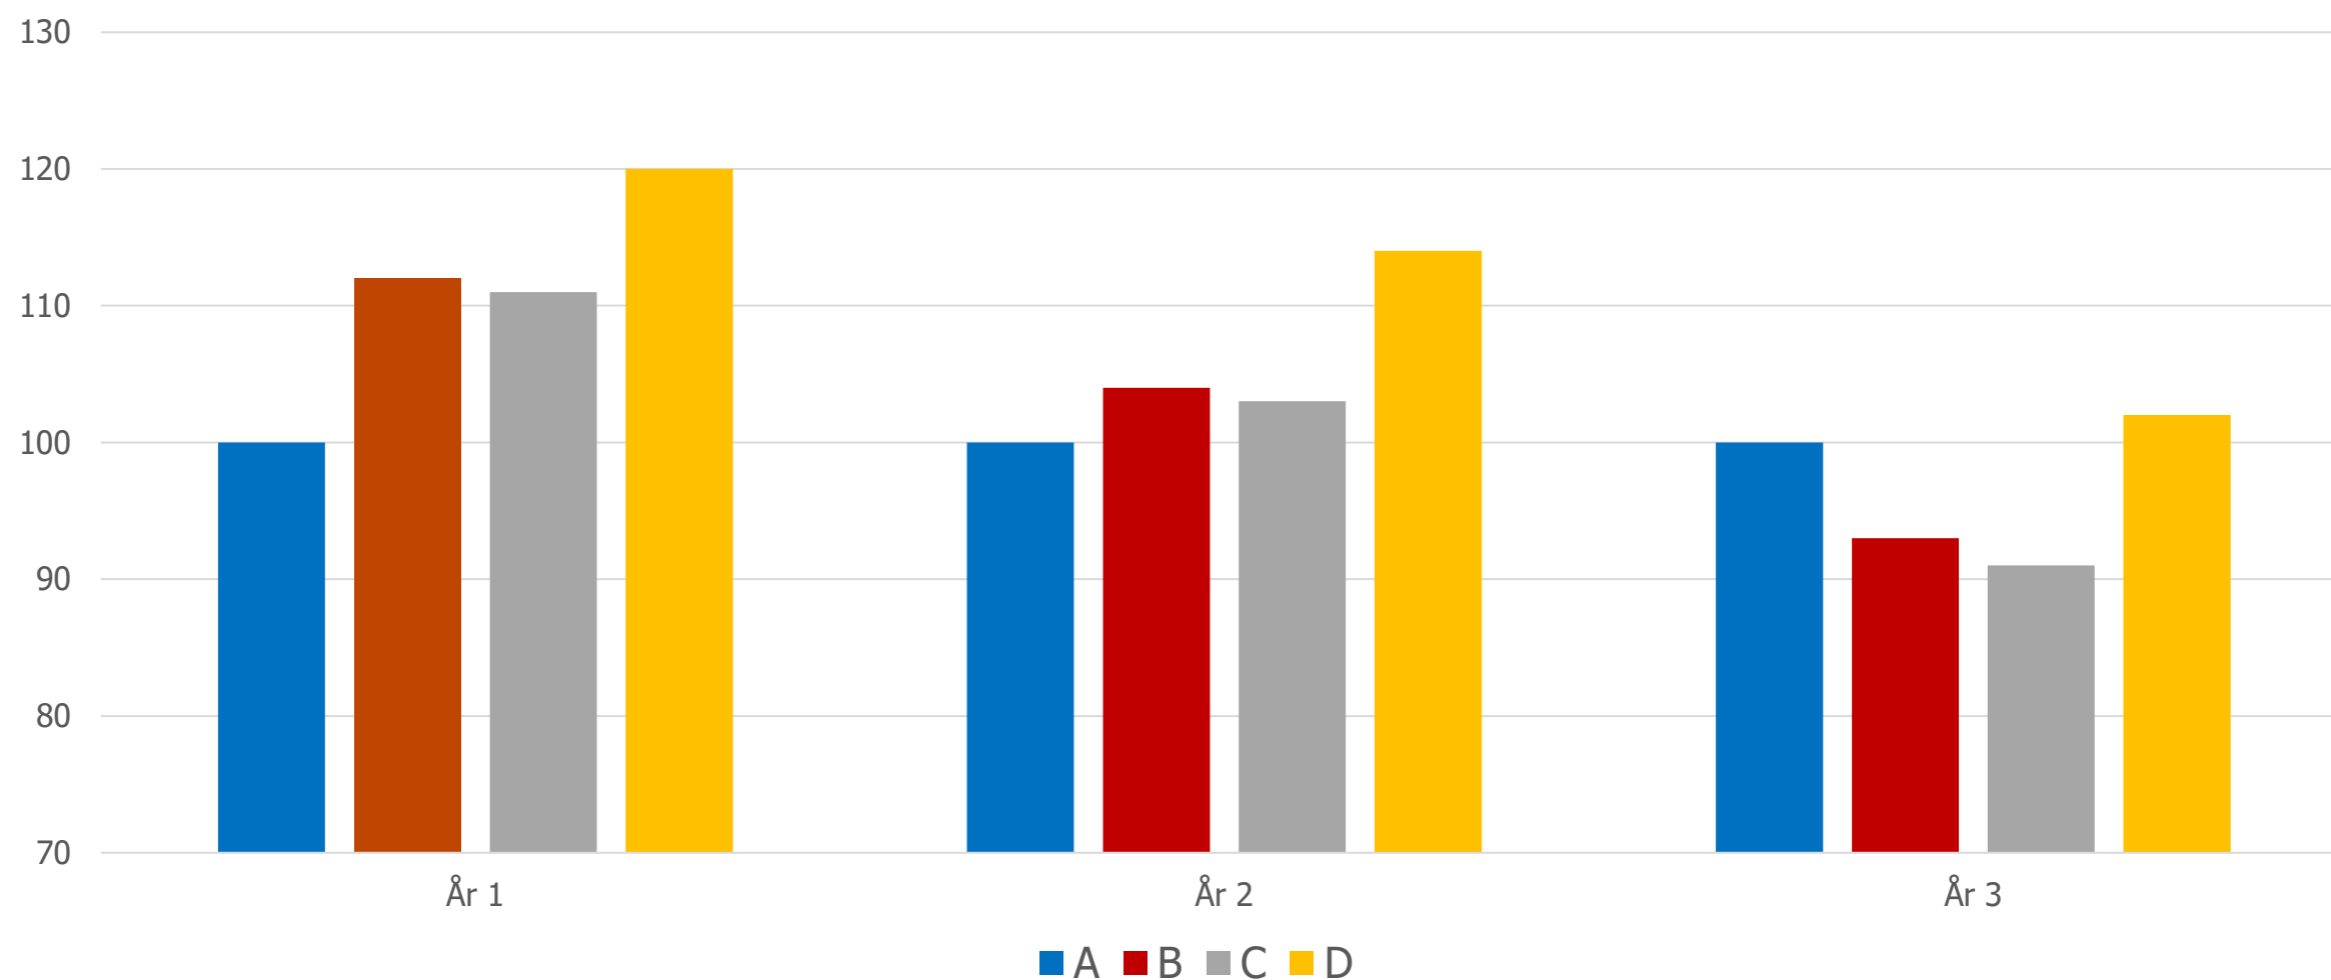
Skördeutfall

Höstvete
100 = 8750 kg/ha

Våroljeväxt
100 = 2430 kg/ha
(Ej signifikant)

Vårvete
100 = 7740 kg/ha

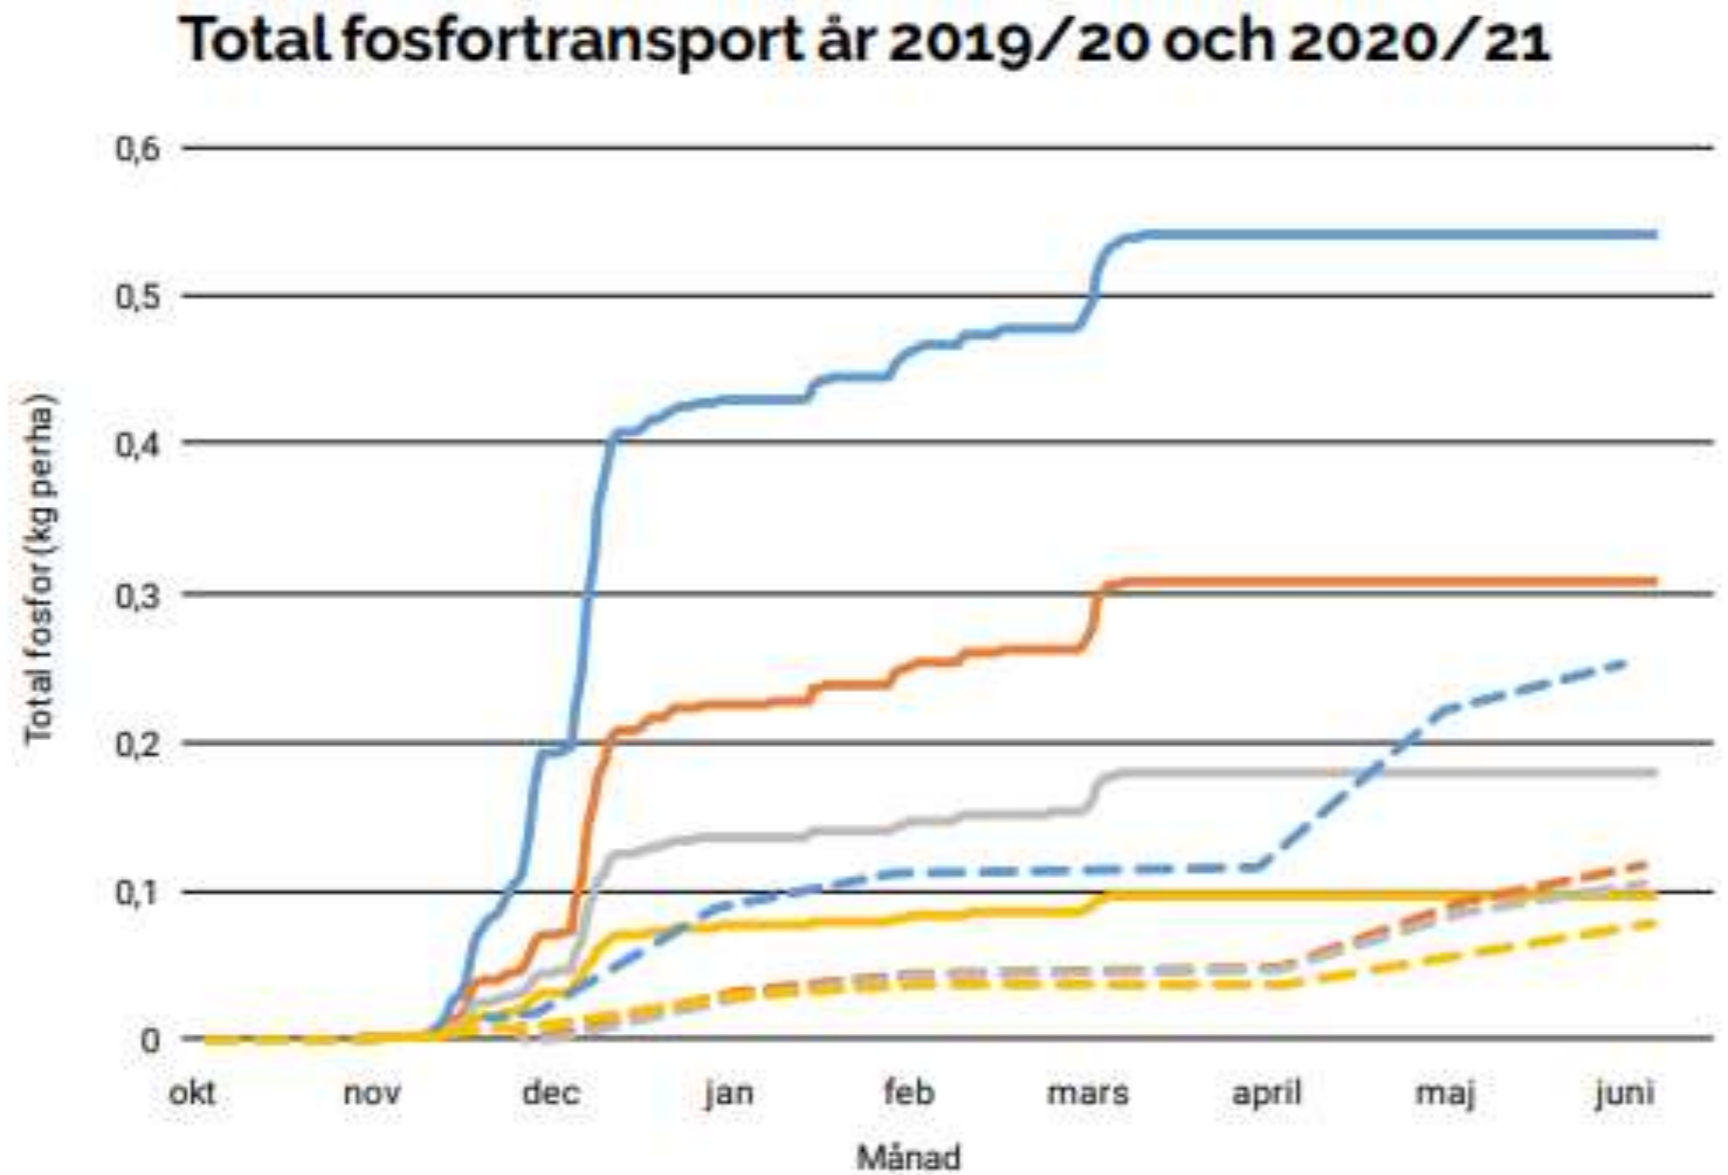
Fosforförluster efter täckdikning

Diagram 2. Uppmätt mängd av total-fosfor i kilo per hektar från dräneringsvatten från försöksrutor i Gölja med fyra behandlingar.

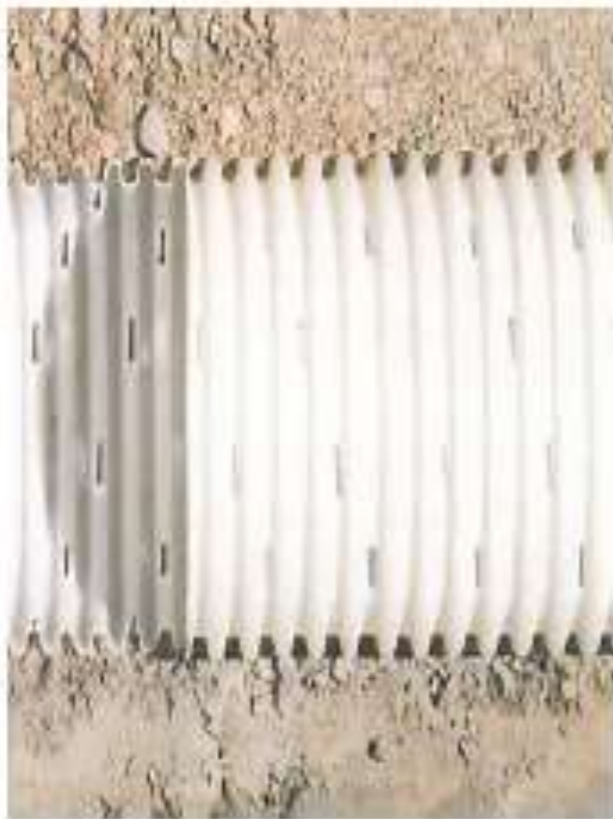
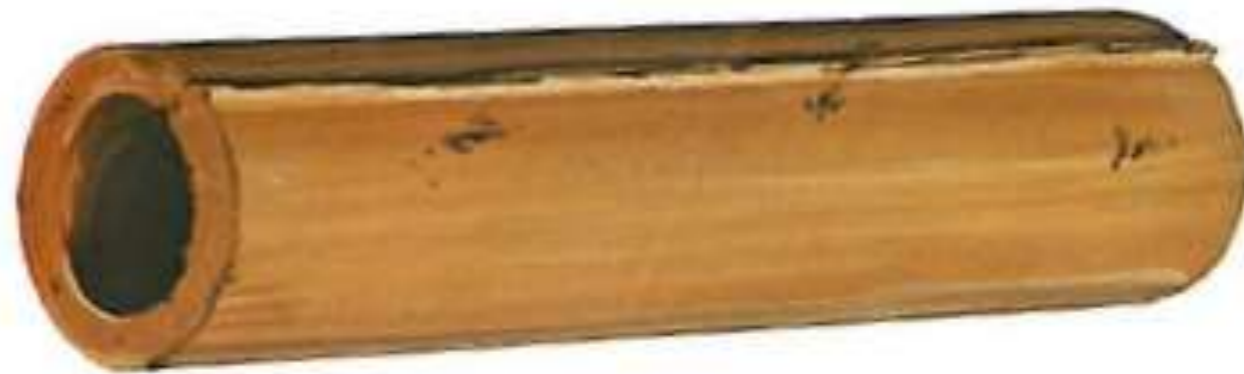
Skillnad på nya och gamla rör

Intagsöppning area

- Tegel ca 250-300 mm²/m
- Plast ca 2000-2500 mm²/m

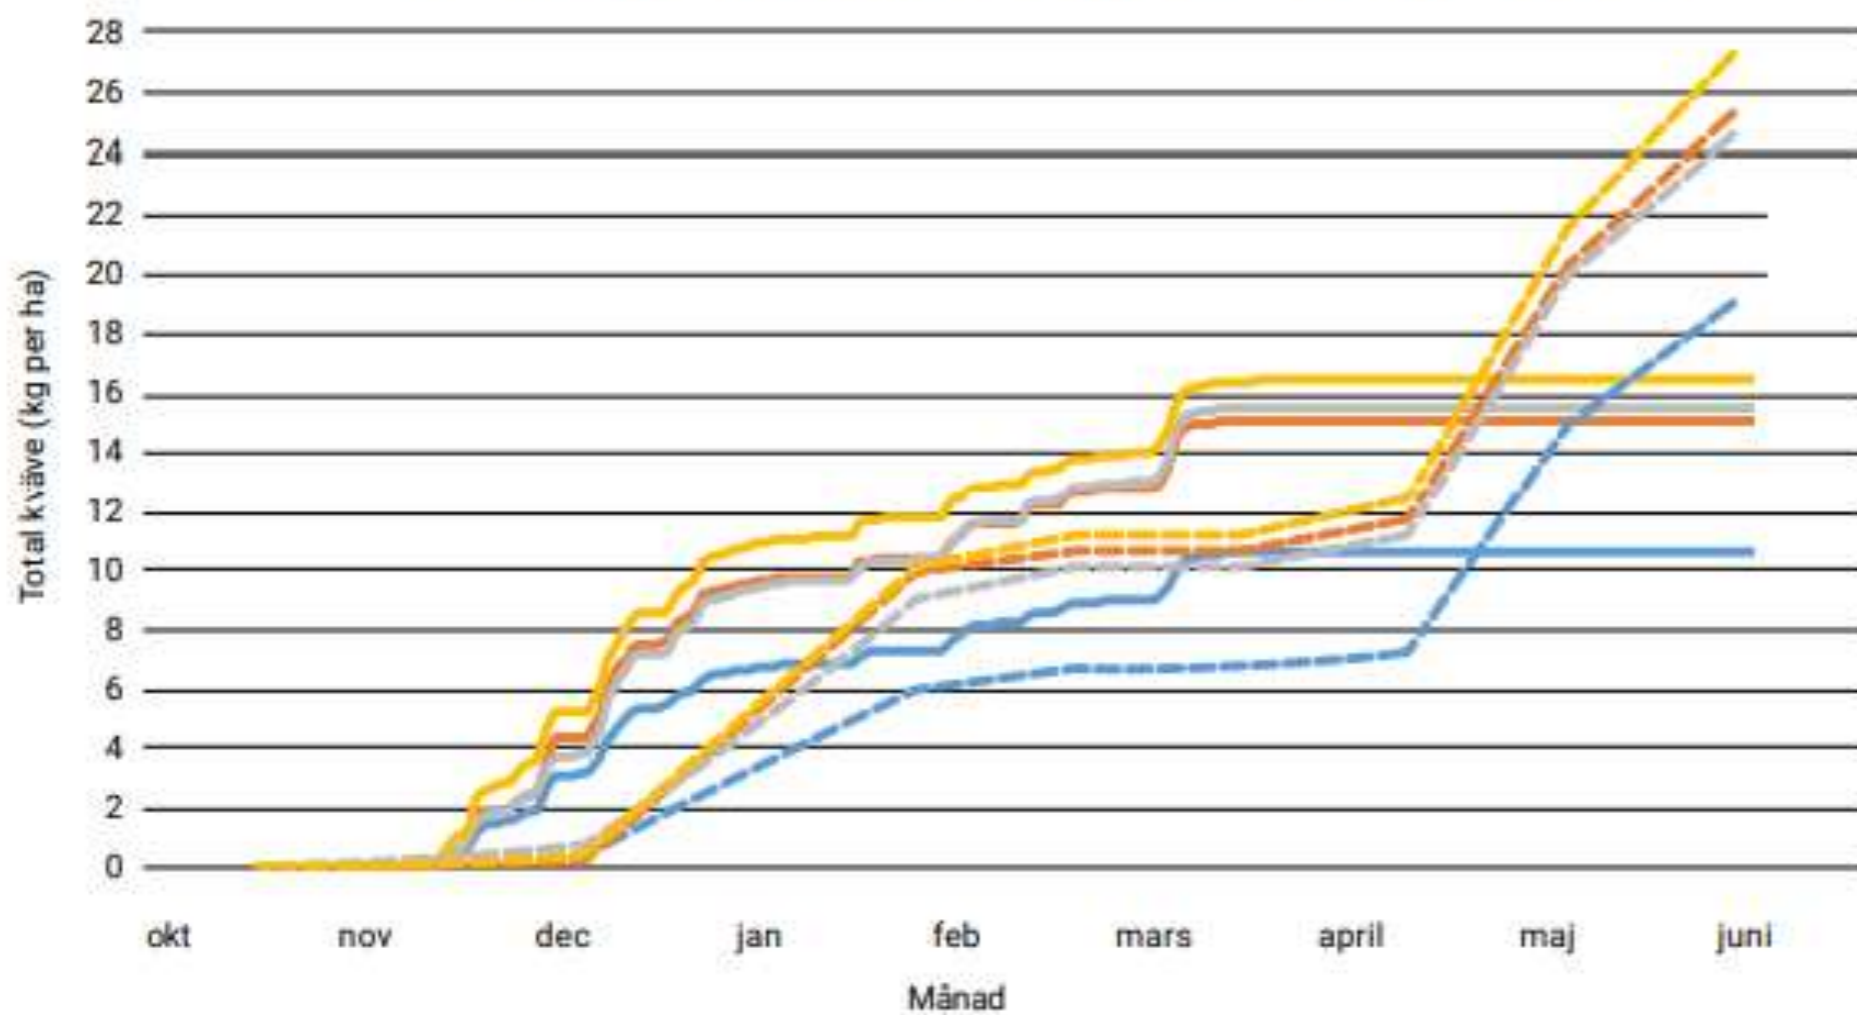
Total-kvävetransport år 2019/20 och 2020/21

Diagram 3. Uppmätt mängd av total-kväve i kilo per hektar från dräneringsvatten från försöksrutor i Gölja med fyra behandlingar under perioden november 2019 till juni 2020 och juli 2020 till juni 2021.

■ A Kontroll
 ■ B 10 m
 ■ C 5 m
 ■ D 10 m strukturkalk
